# OVLIVNĚNÍ KVALITY GALVANICKÉ VRSTVY AUTOMOBILOVÉHO KLÍČE VÝCHOZÍ STRUKTUROU MATERIÁLU

Antonín Kříž<sup>a)</sup> – Miloslav Chlan<sup>b)</sup>

b) VALUE Engineering Services s.r.o. – Univerzitní 1159/53, 301 00 Plzeň

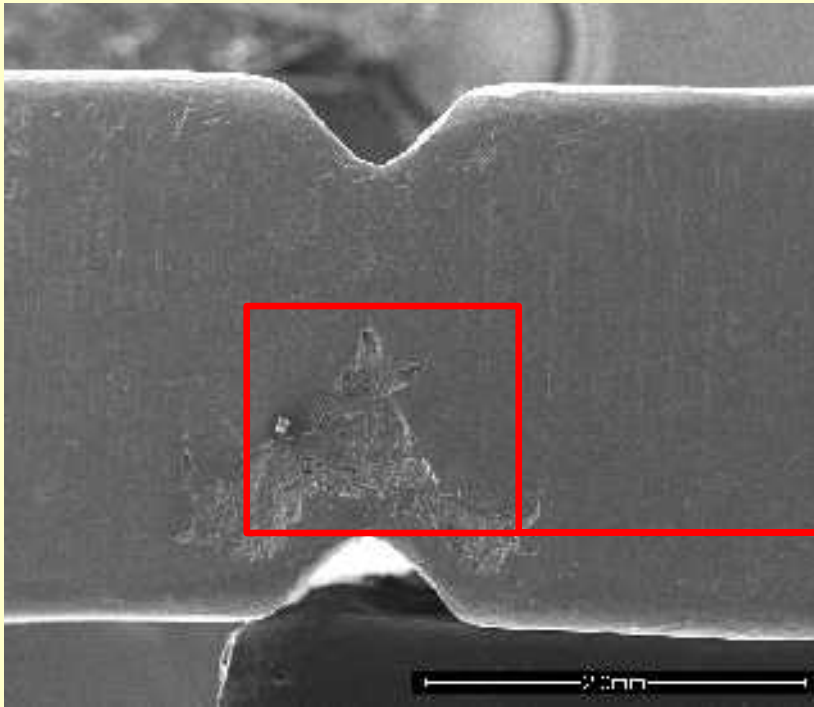
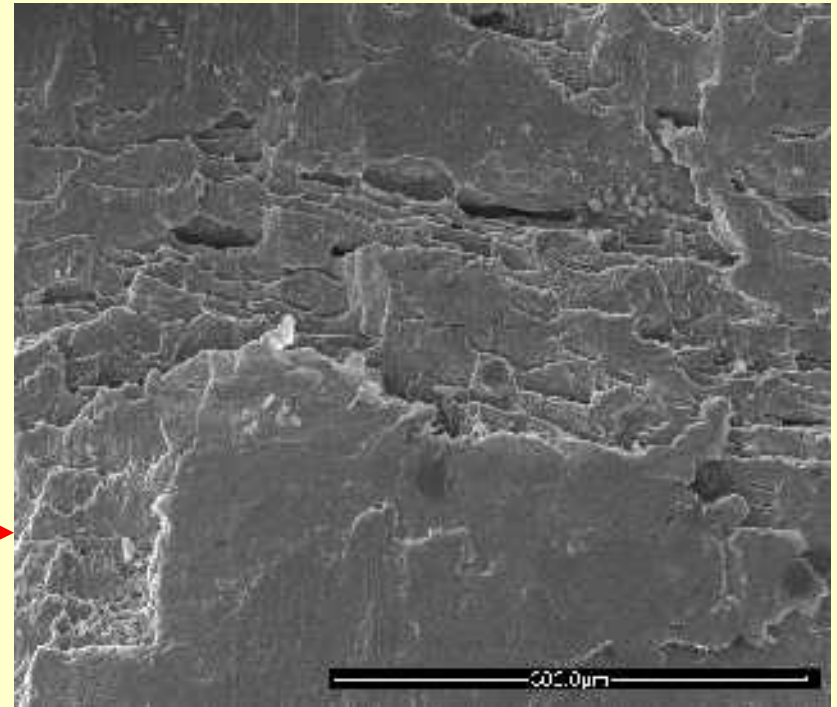
Detail defektu v oblasti pod „ příčným prolisem“

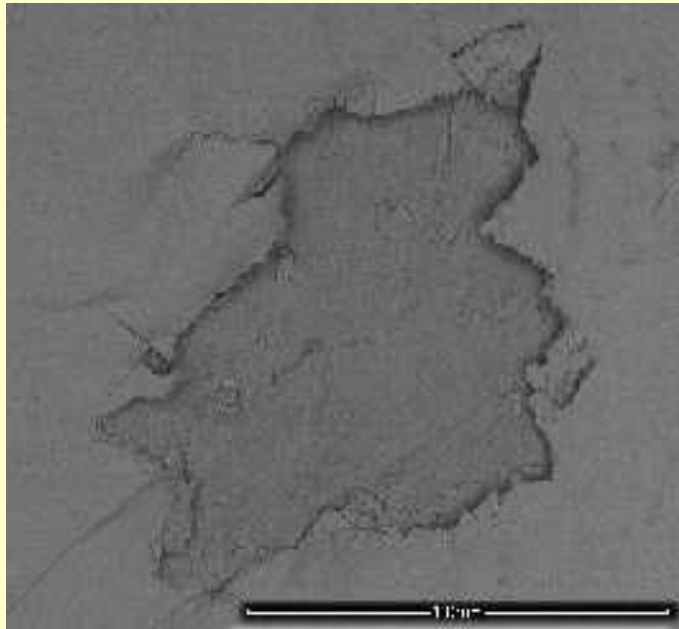
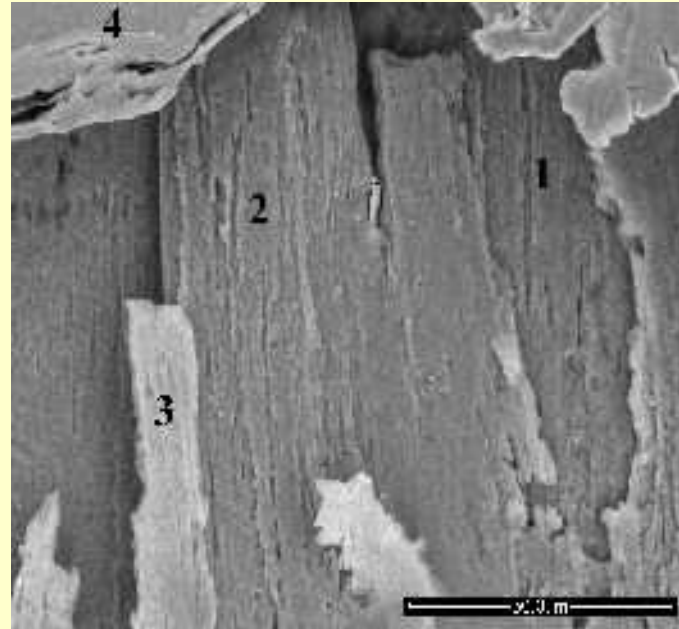
Defekt na střížné ploše po odtržení „bubliny“

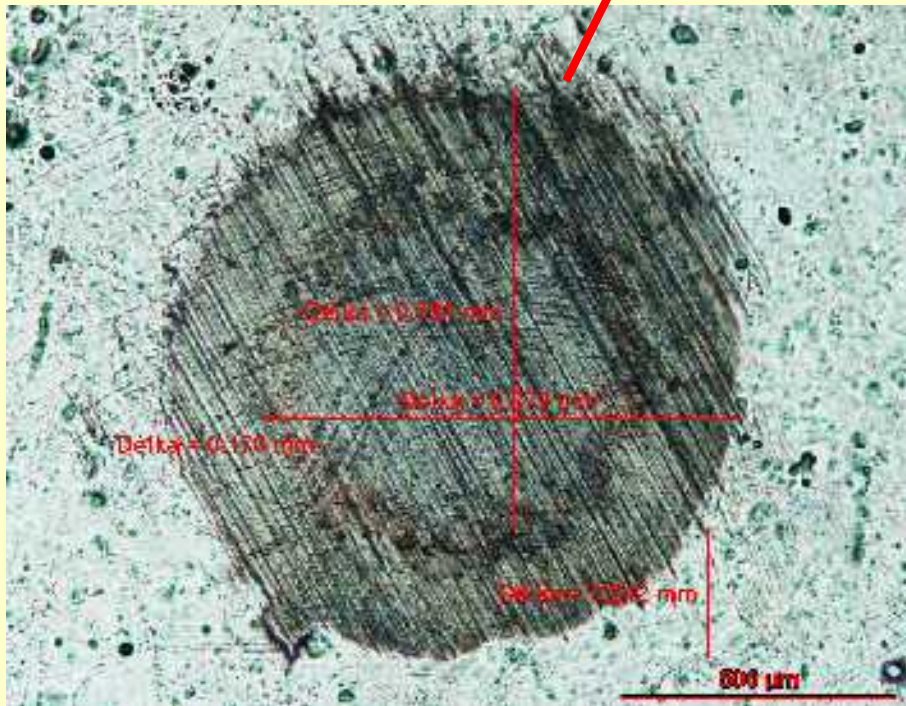
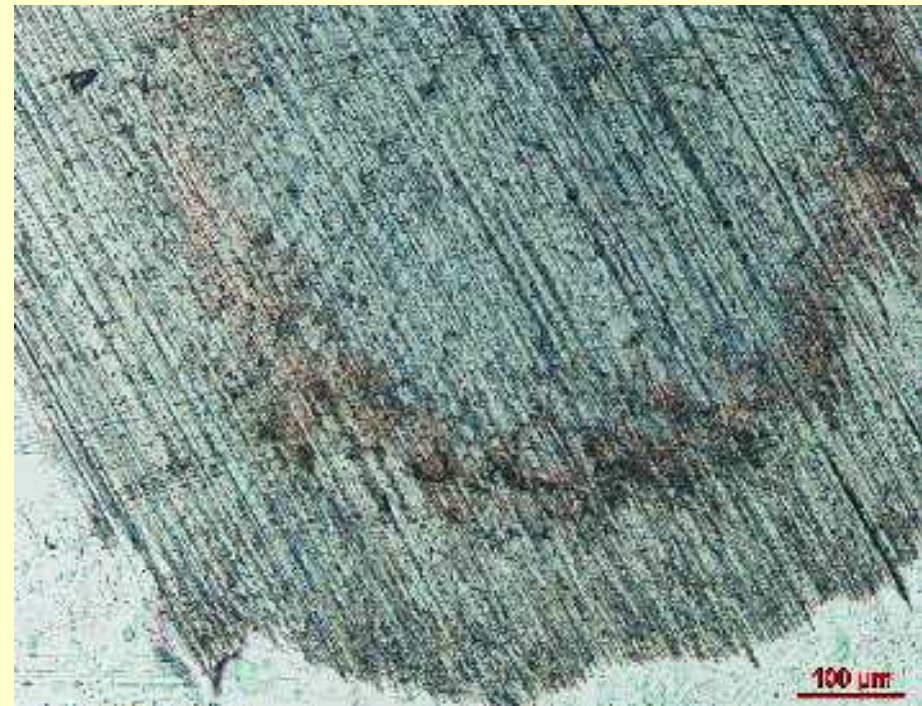
Metodou kalotestu byla stanovena u „původní verze klíče“ tloušťka niklové vrstvy  $6,5\mu\text{m}$  a měděné mezivrstvy  $1,5\mu\text{m}$

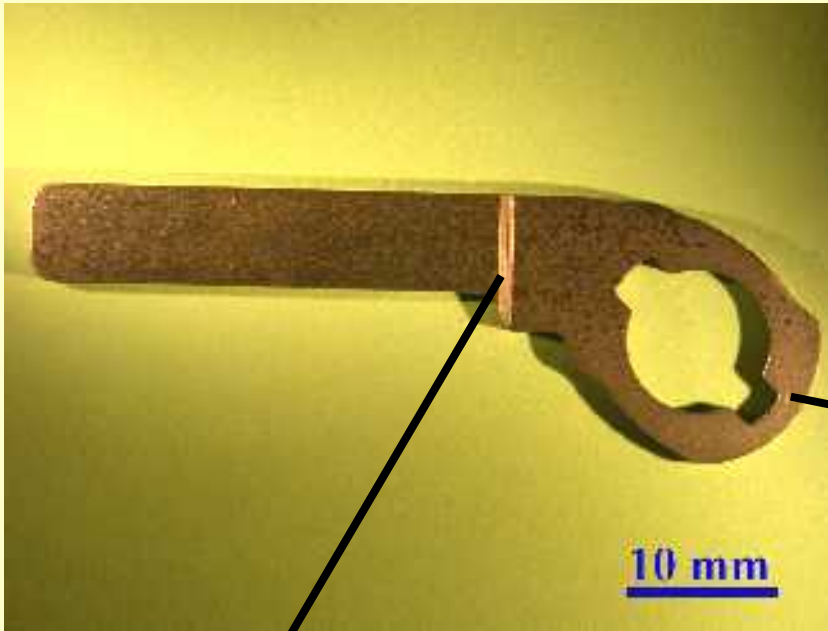
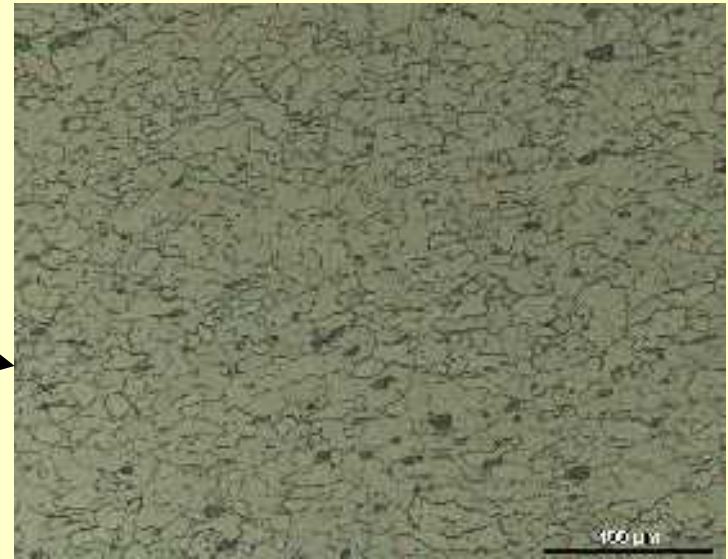
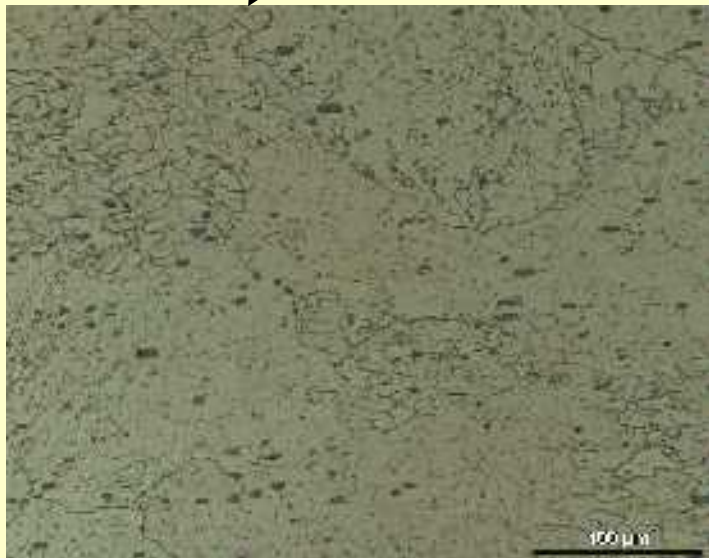
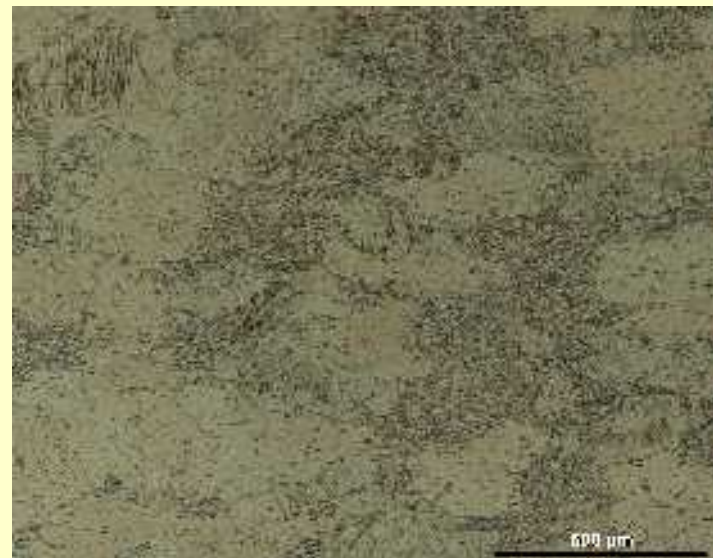
Heterogenní struktura materiálu je poznamenána různým stupněm proběhlé rekrystalizace

**Změna technologie stříhání – použít přidržovače a častěji renovovat nástroje**

**Změna technologie galvanického pokovování – změna čištění před galvanizací**

**Strukturní změna – menší velikost zrna – střížný povrch bez (kapilárních) defektů**

**Použít materiál bez povrchové úpravy**

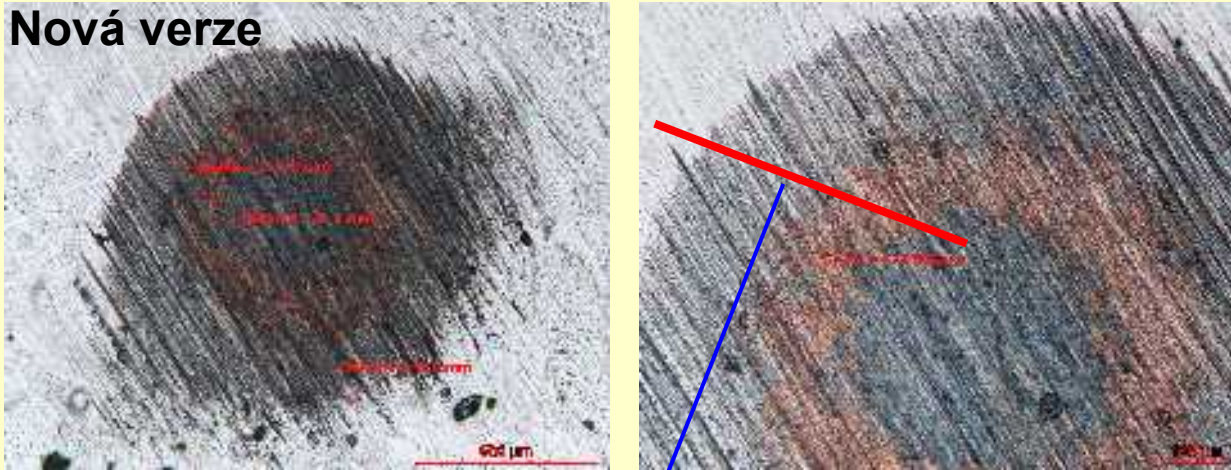
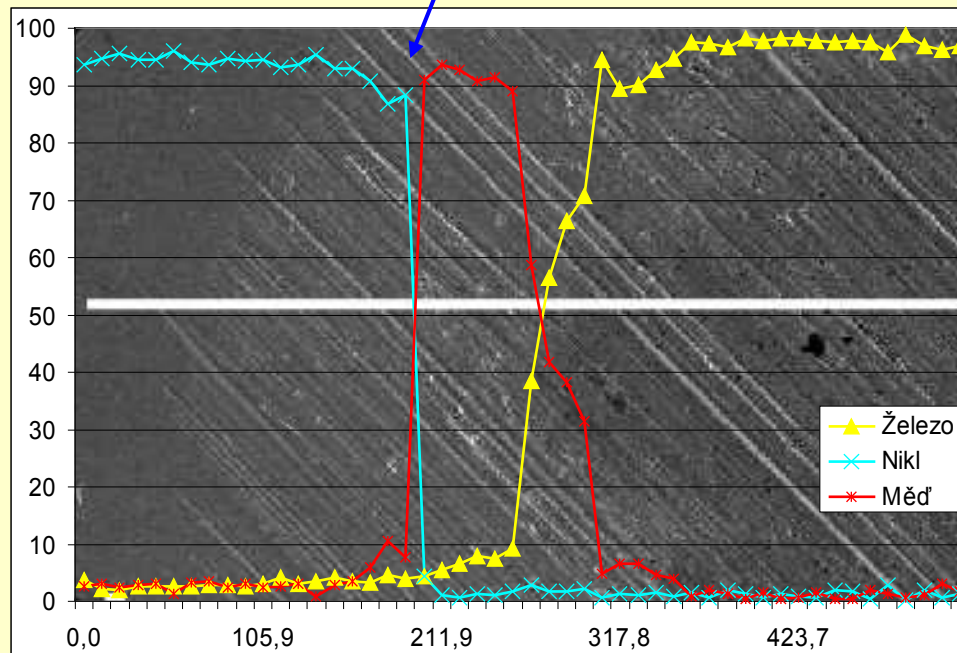
Liniová energiově disperzní mikroanalýza zachycující chemické složení přes okraj vytvořené kaloty

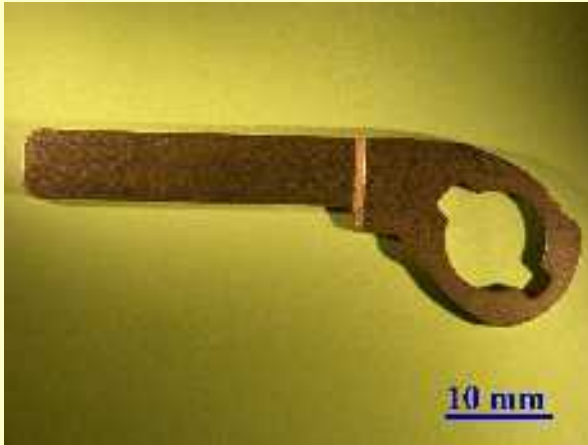
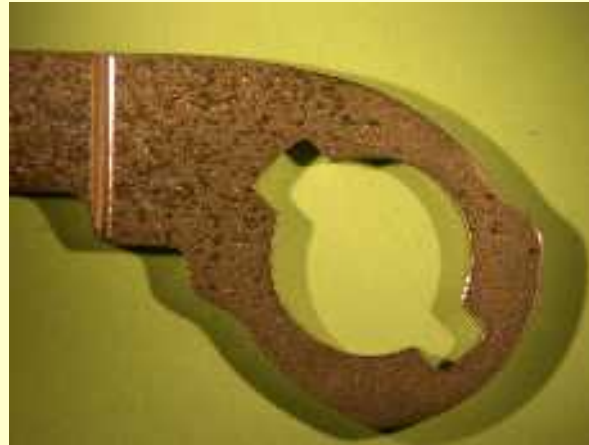
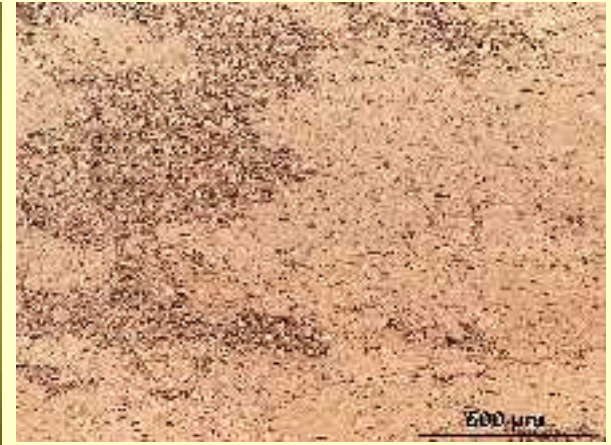
## Původní klíč

0,1%C°; 0,6%Si; 1,3%Mn

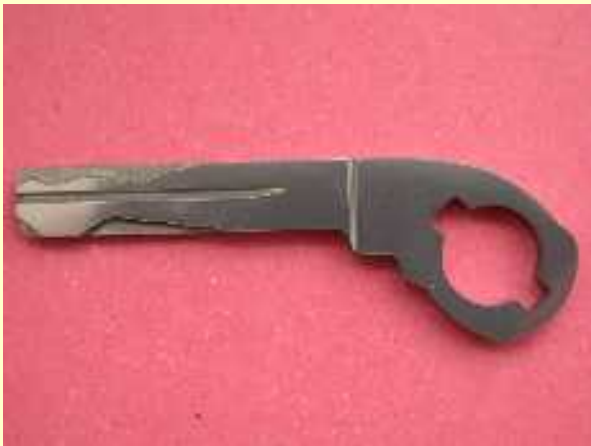
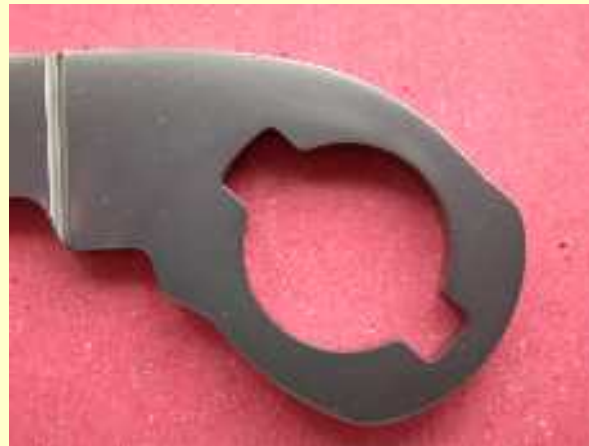
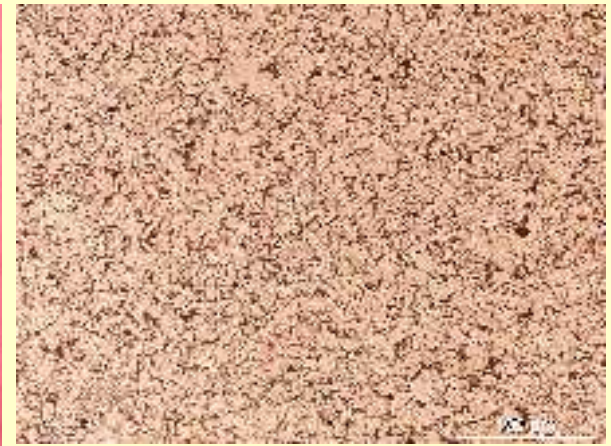
## Materiálová změna - QStE380

DIN 1.0978 - 0,12%C°; 0,5%Si; 1,4%Mn
