PŘÍNOS METALOGRAFIE PŘI ŘEŠENÍ PROBLÉMŮ TEPELNÉHO ZPRACOVÁNÍ NÁSTROJOVÝCH OCELÍ

Antonín Kříž

Tento příspěvek vznikl na základě spolupráce s firmou Hofmeister s.r.o., řešením projektu FI-IM4/226.

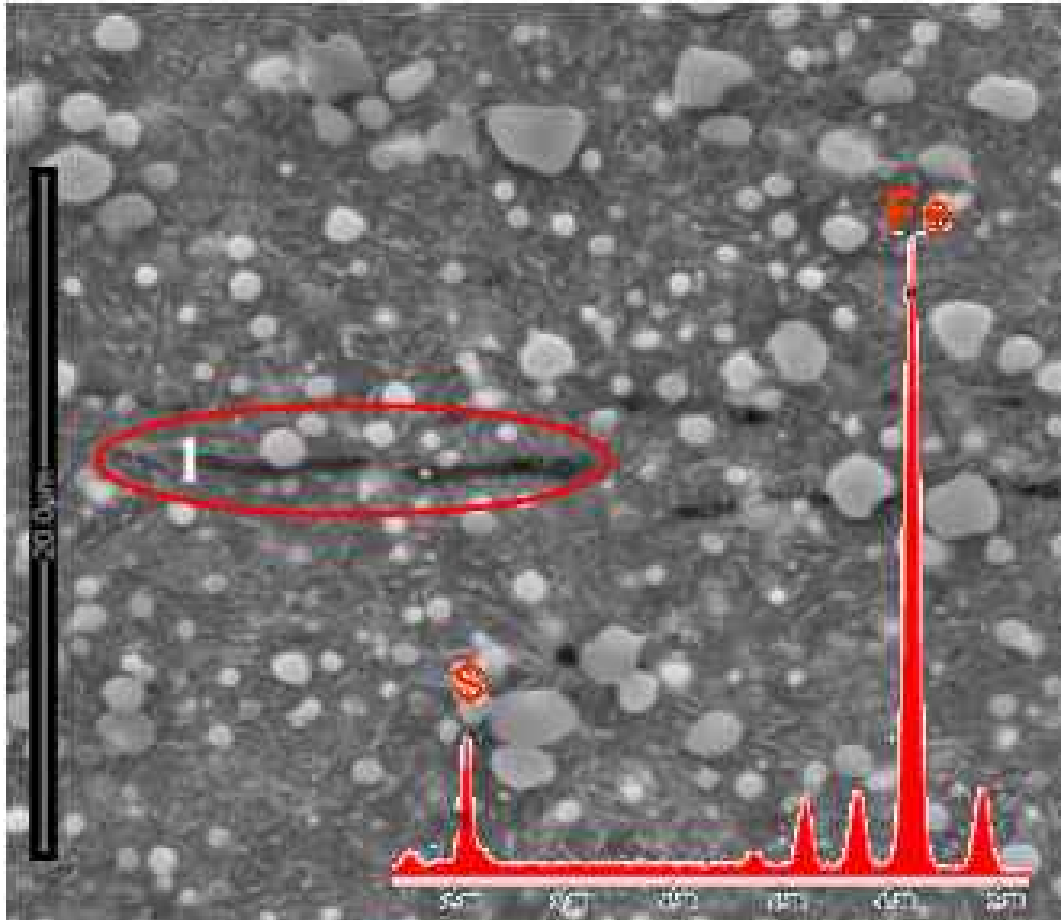
Sulfidický vměstek ve struktuře rychlořezné oceli – bude součástí struktury nástrojových ocelí tak jako karbidy?

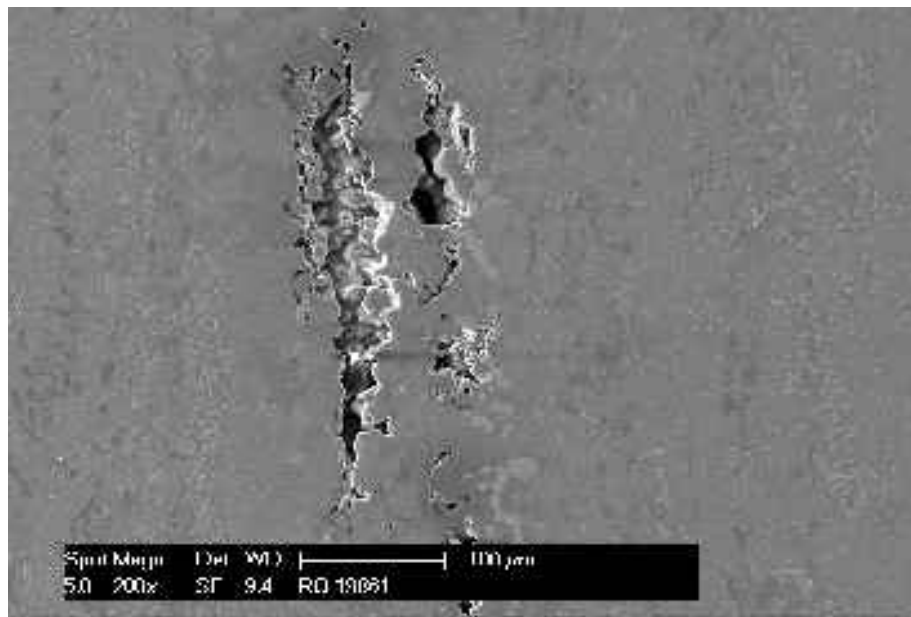
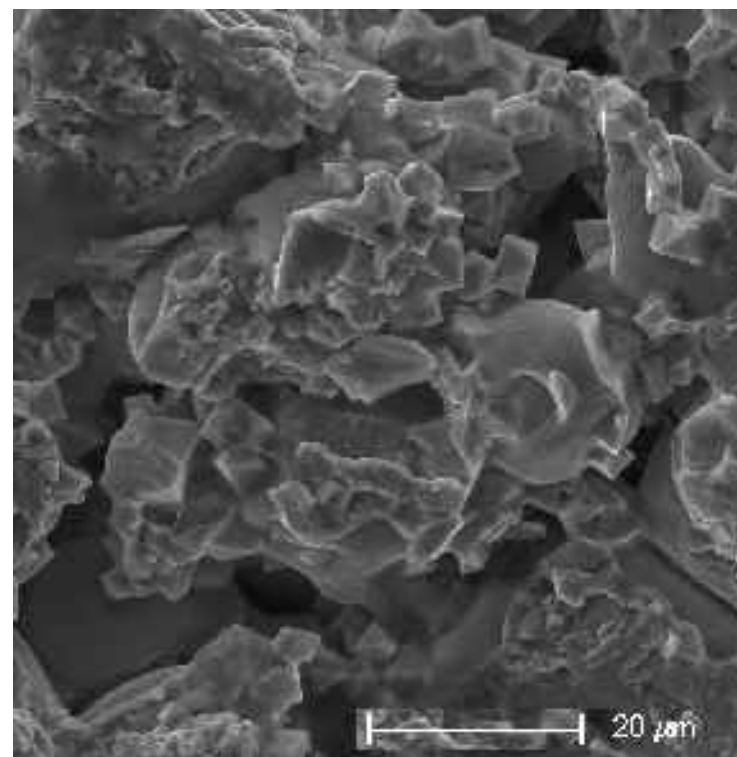
Velká ředina u oceli 19861. Tento defekt by se u nástrojové oceli neměl vůbec a za žádných podmínek vyskytovat!

Provozní lom nástroje

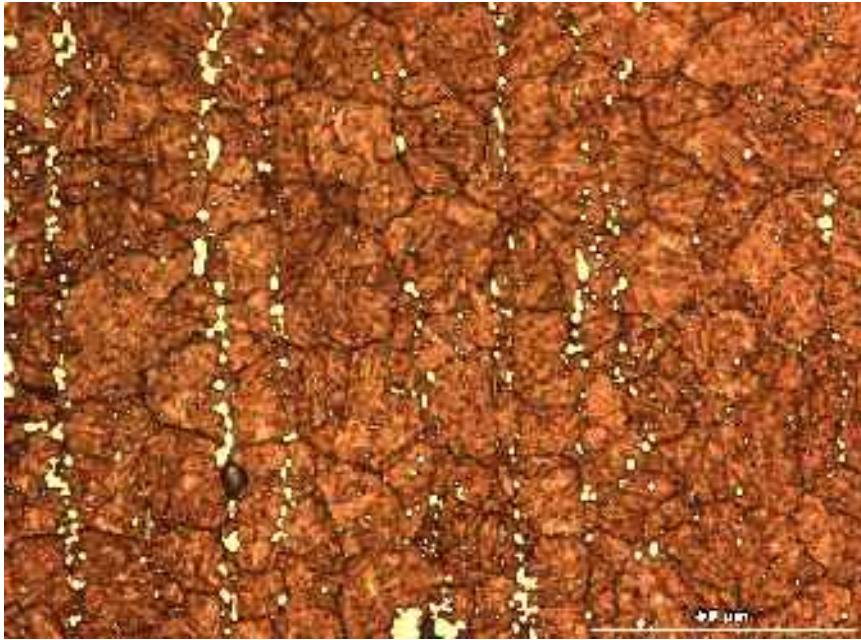
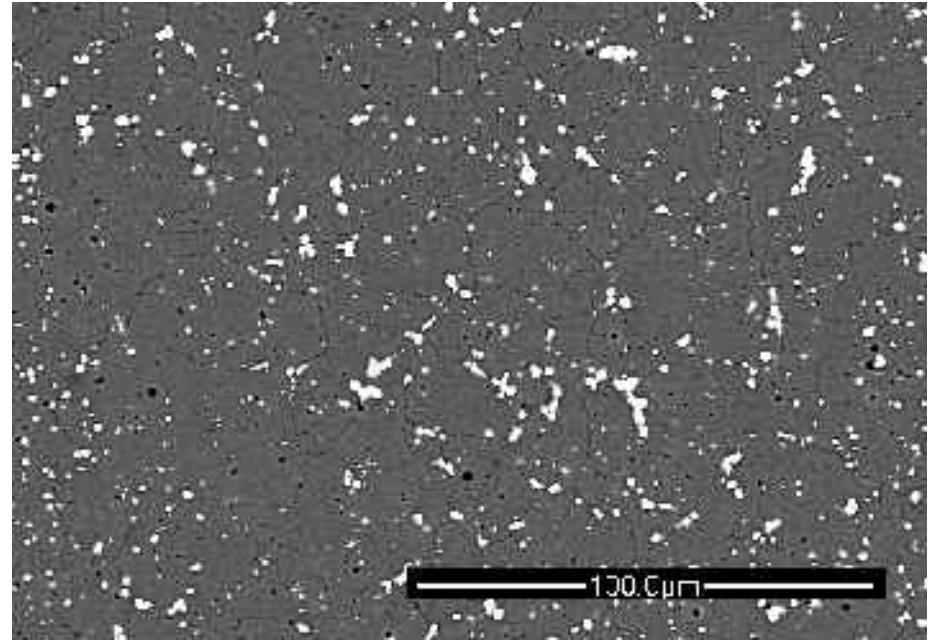
Průměrná hodnota velikosti zrna byla u této struktury klasifikována stupněm 10

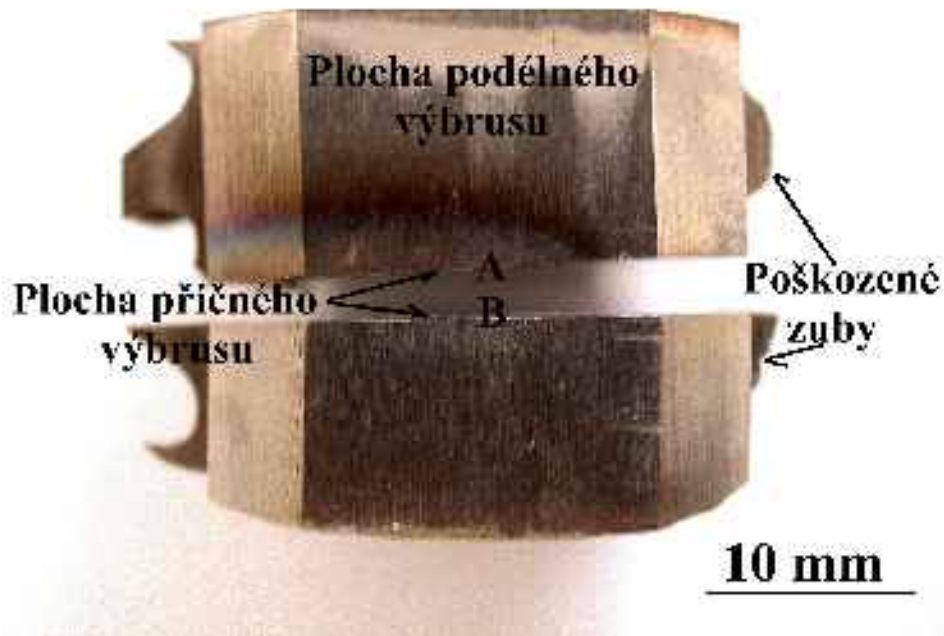
Metalografický vzorek z protahovacího trnu z RO 19 830 – provozní defekt, u trnu došlo následkem poškození zubů k jeho přetržení

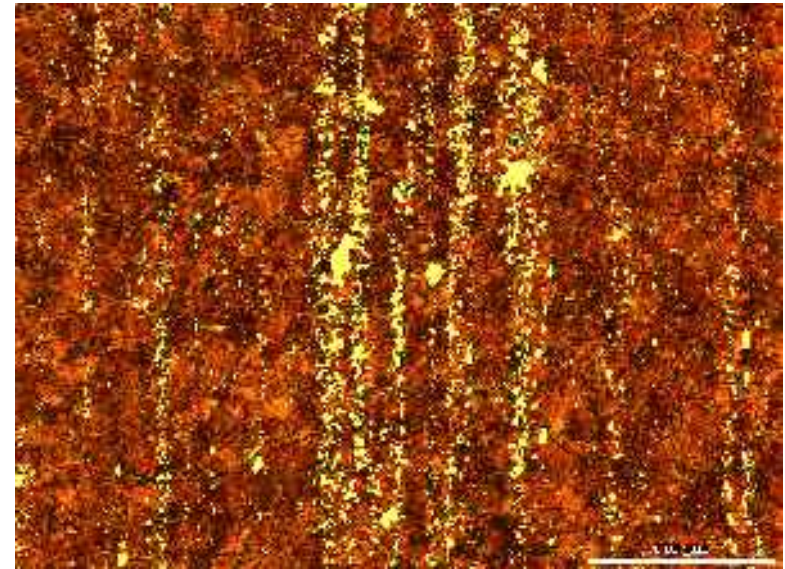
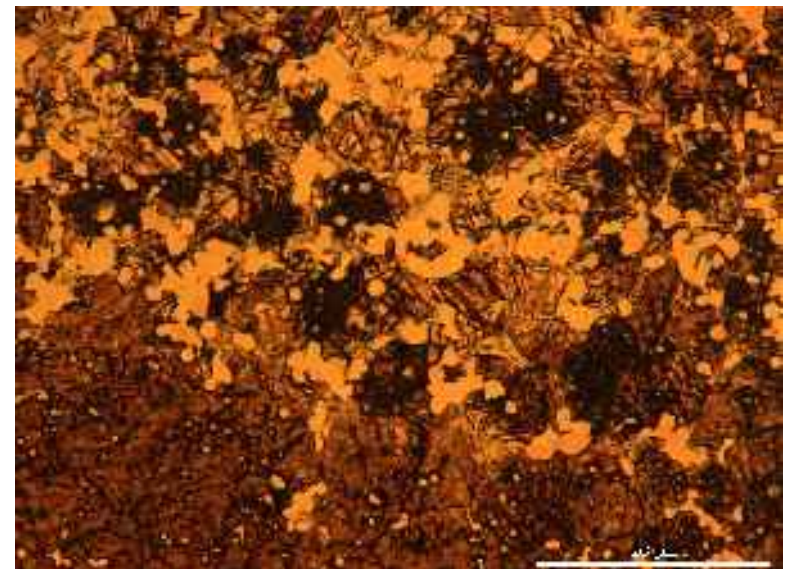
Karbidické vycezeniny – kalící trhlina

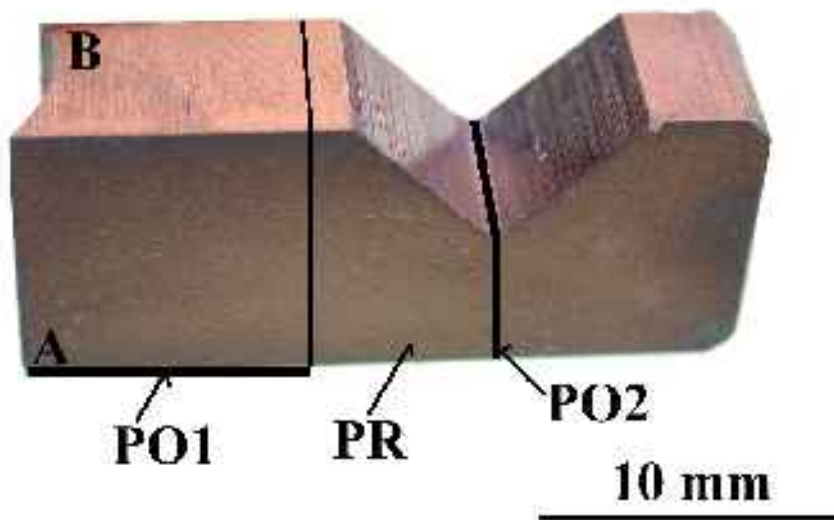
Metalografický vzorek z protahovacího trnu z RO 19 830 – provozní defekt

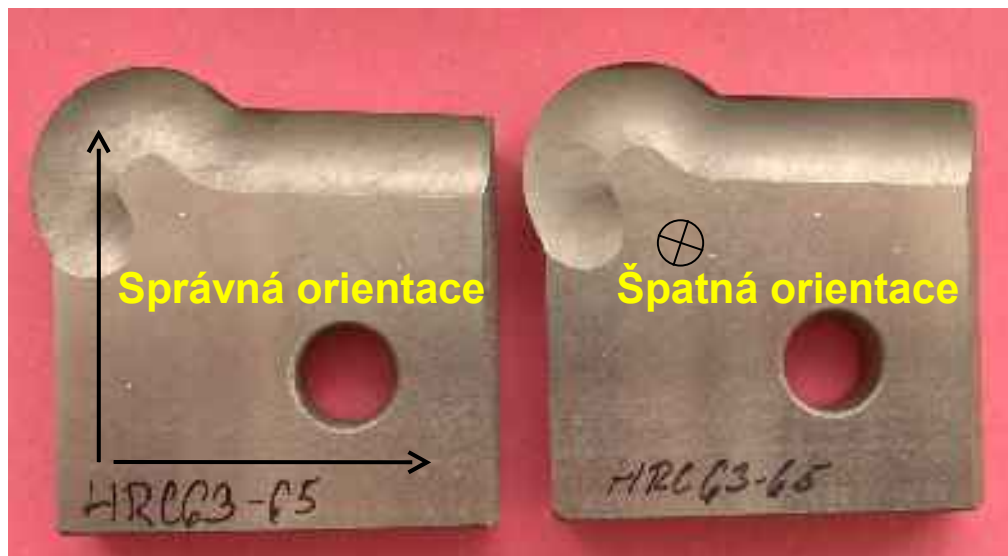
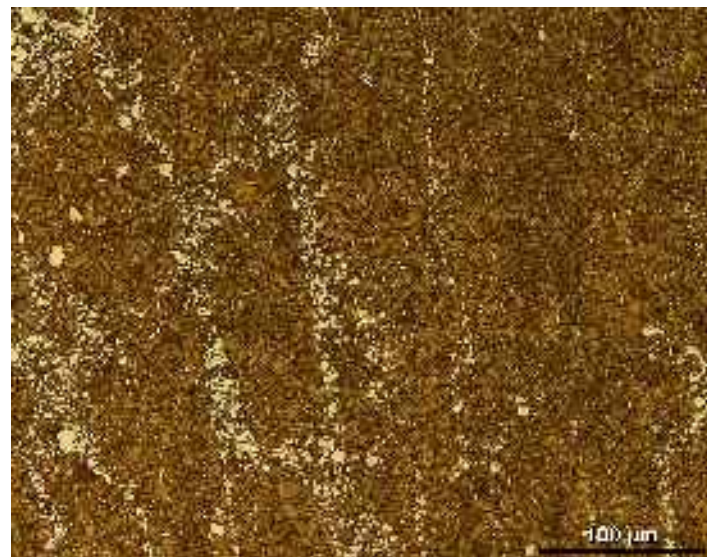
Karbidické vyřádkování musí být orientováno podélně k břitu nástroje. Při příčné orientaci dojde při zatížení břitu ke křehkému lomu.

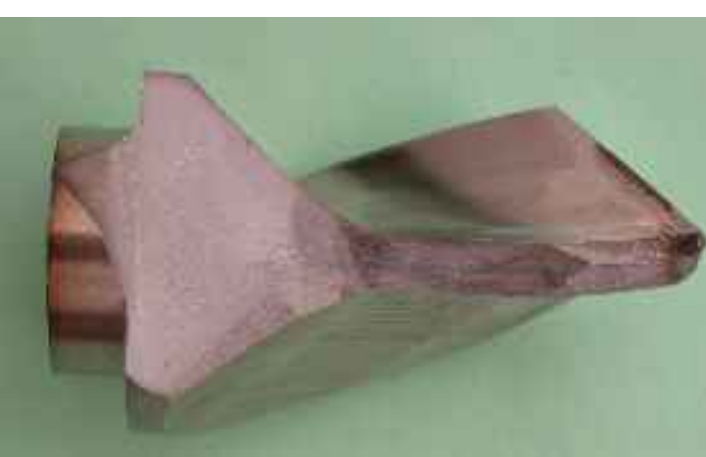
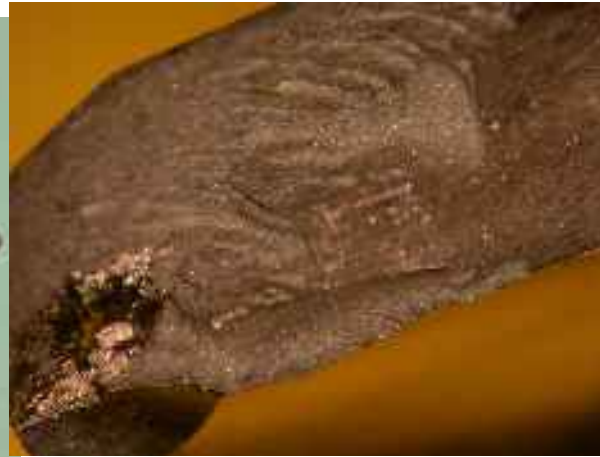
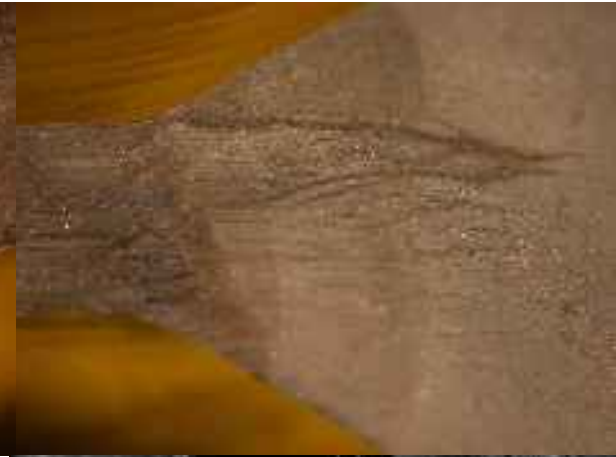
Provozní lom

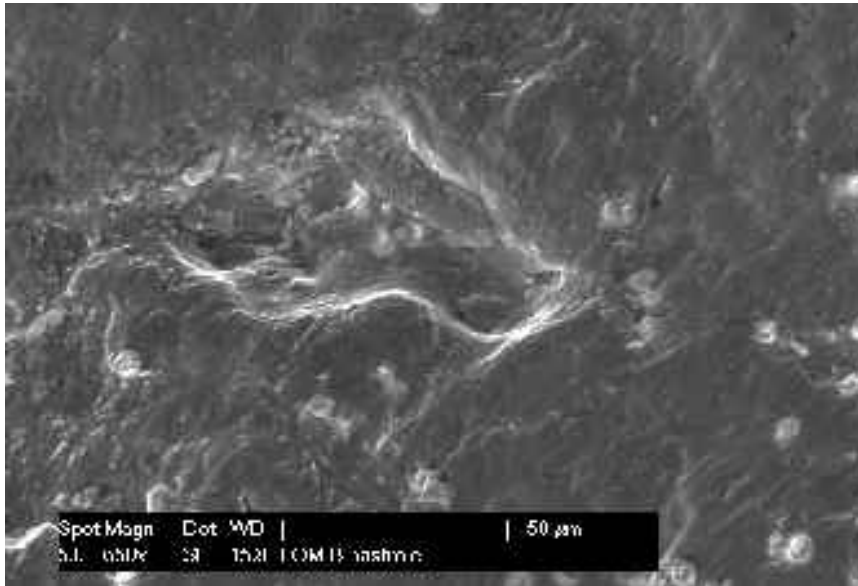
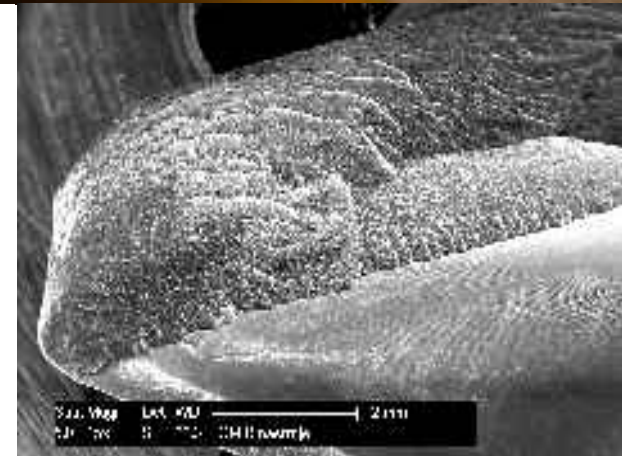
V místě lomu je mikroředina, nebo „lůžko“ vmětku.

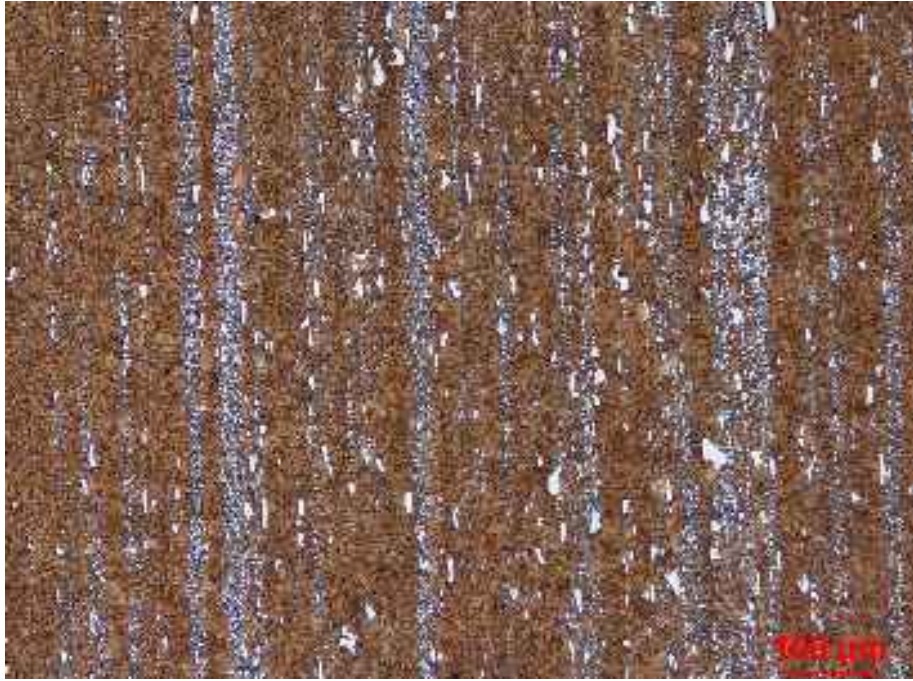
Podélný metalografický výbrus
karbidické vyřádkování

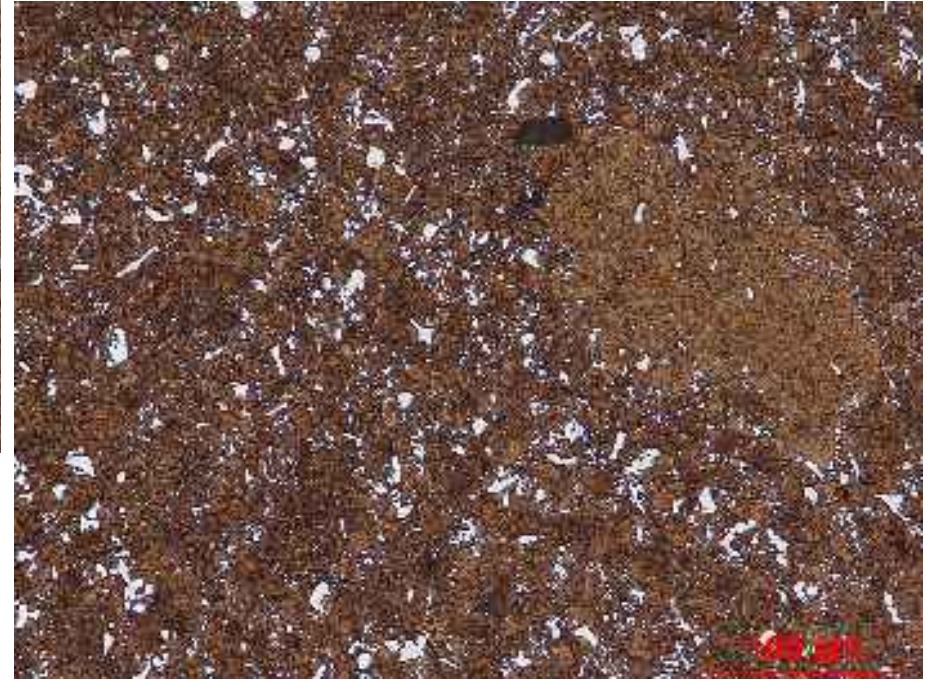
V příčném metalografickém výbruse byly zjištěny jednak lokální poškození struktury, ale také rozdílné velikosti zrn i strukturních stavů.

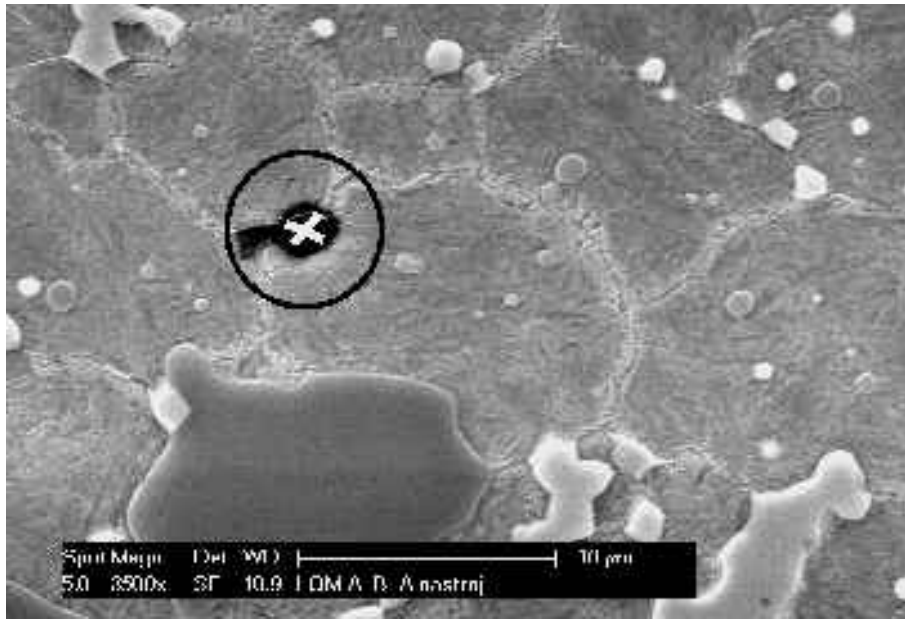
Ve struktuře byly zjištěny oxidické vměšky

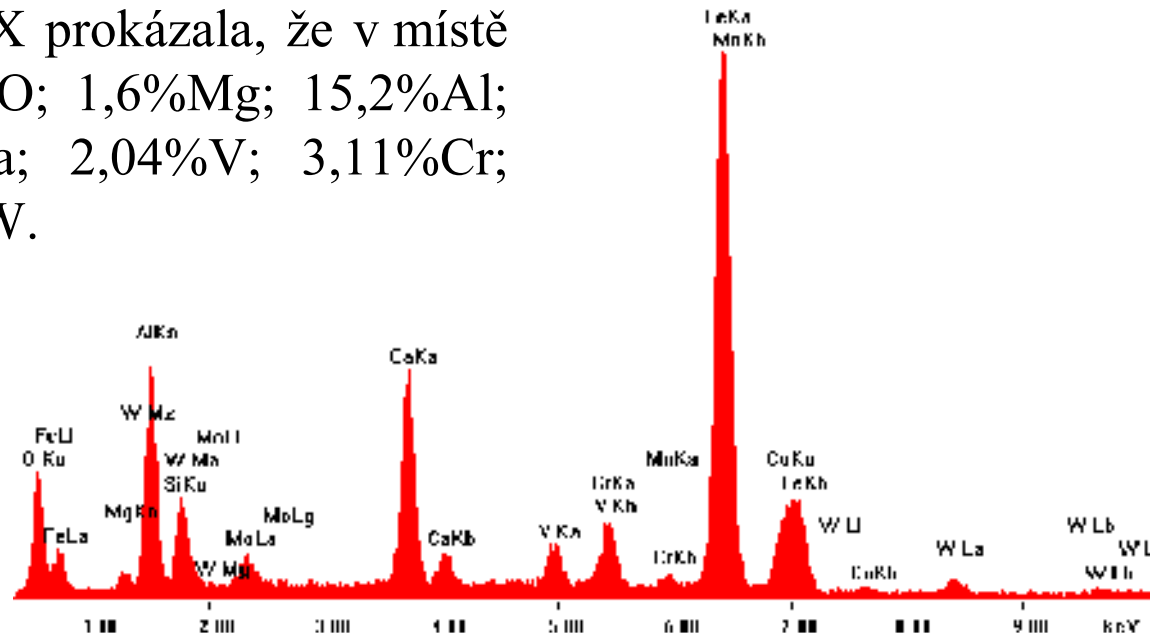
Spektrální mikroanalýza EDX prokázala, že v místě křížku bylo zjištěno: 18,9%O; 1,6%Mg; 15,2%Al; 3,6%Si; 3,24%Mo; 7,4%Ca; 2,04%V; 3,11%Cr; 0,54%Mn; 5,03%Co; 4,16%W.
