OVlivNĚNÍ KVALITY GALVANICKÉ VRSTVY AUTOMOBILOVĚHO KLÍČE VÝCHOZÍ STRUKTUROU MATERIÁLU

INFLUENCE OF INITIAL MICROSTRUCTURE OF A CAR KEY MATERIAL ON THE ELECTROPLATED LAYER QUALITY

Antonín Kříž^{a)} – Miloslav Chlan^{b)}

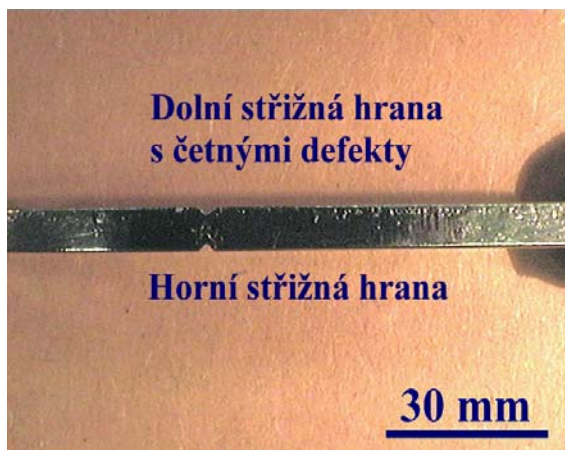
Firma VALUE Engineering Services s.r.o. provádí testování a expertizní posudky pro přední evropské automobilky v oblasti mechanických a elektronických zabezpečovacích systémů. Pro jednu světoznámou evropskou automobilku měla tato firma udělat vyhodnocení kvality galvanické úpravy na klíči zapalování (obr. 3). Dle dodané dokumentace měla galvanická úprava spočívat ve 3 μm mezivrstvě mědi a 6-7 μm povrchové niklové vrstvě. Na povrchu tohoto klíče byly pozorovány rozsáhlé defekty – nepřílnuté oblasti galvanické niklové vrstvy. Po odtržení této vrstvičky se

Obr.3 - Nová verze klíče (tj. po úpravě stříhání) u nějž byly opět sledovány defekty na rovných plochách při dolní střížné hraně.

pomocí EDX analýzy prokázalo, že i mezivrstva mědi má zhoršenou adhezi. Došlo k úplnému odhalení základního materiálu (obr. 4). Ještě před tím, než se firma Value obrátila na ZČU v Plzni, byla provedena úprava technologie stříhání i kvality střížných nástrojů, přesto se dále vyskytovala místa, kde byla galvanická vrstva adhezně poškozena. Tato místa se již lokalizovala pouze v rovných oblastech klíče. V oblasti oka nebyly žádné defekty pozorovány.

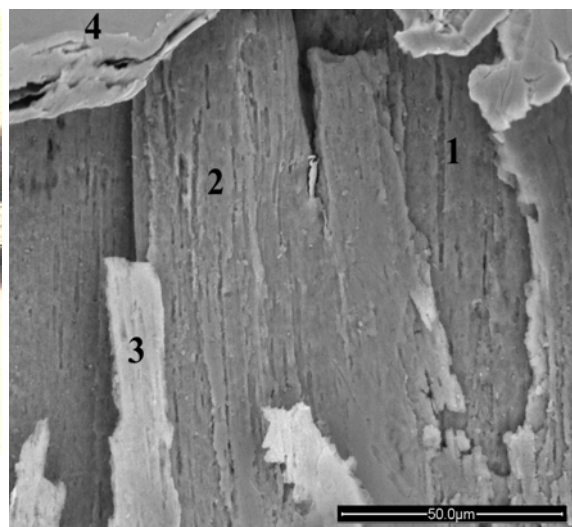
Obr.4 - Odtržená povrchová galvanická vrstva

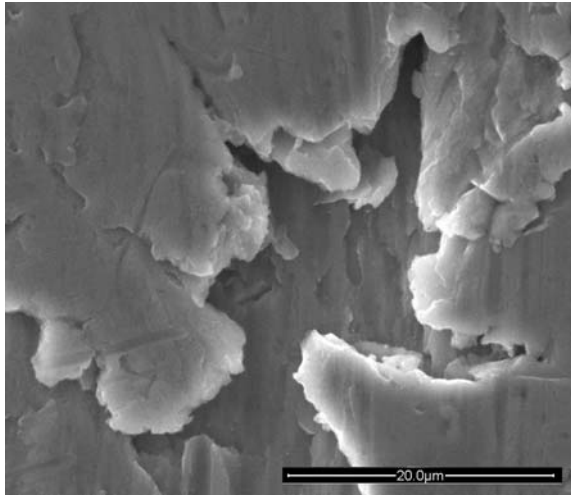
Na základě expertíz, které byly provedeny na pracovišti ZČU v Plzni, byla potvrzena spojitost mezi špatnou adhezí a defekty střížné plochy polotovaru, které se vyskytovaly především ve spodní části střížné hrany (obr. 5). V těchto defektech ulpívala kapalina, kterou bylo prováděno odmaštění před galvanizací. Příčina defektů galvanické vrstvy byla ve spojení špatné střížné plochy a nevhodné technologie čištění. Proto jako první krok k nápravě byla odzkoušena nová technologie čištění povrchu před galvanizováním. Tato změna technologie čištění opět nepřinesla významnější zlepšení.

Obr.5 – Detail střižné plochy v oblasti spodní střižné hrany

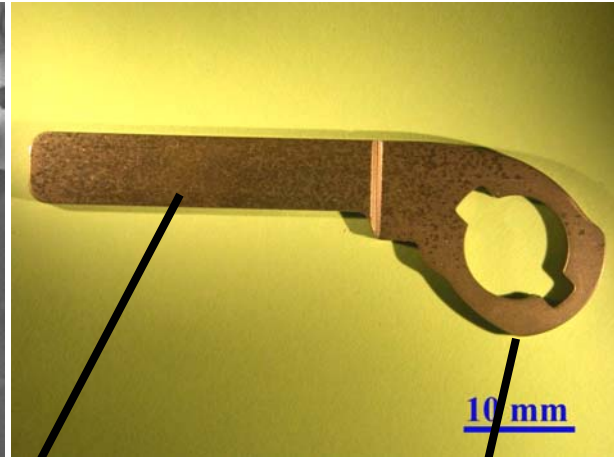
Po vyčerpání možností změny technologie stříhání a galvanické úpravy bylo těžiště experimentů orientováno do materiálové oblasti. Již v samém úvodu byly provedeny metalografické analýzy, které prokázaly výrazný strukturní rozdíl v oblastech oka a rovné plochy klíče. Jak dokumentuje obr.6 v oblasti oka je větší podíl zrn s menší velikostí oproti rovné ploše. Již tento rozdíl vyvolal dle Hall-Petchova vztahu očekávanou odlišnou kvalitu střížné plochy – kapilár, a následně i galvanické vrstvy. Jak ze struktury i z následné EDX analýzy vyplývá, použitý materiál odpovídal nízkouhlíkové oceli, která však měla zvýšený podíl síry (0,3%!) a křemíku. Množství síry se následně projevilo ve větším množství sulfidických vměstků, zatímco obsah 0,8% Si způsobil poměrně vysokou tvrdost – HV10=209±7,6. Pro zjemnění struktury bylo navrženo rekrytalizační žihání následujícího režimu – 620°C/15min + ochlazení v peci. U takto tepelně zpracovaných vzorků klesla tvrdost na HV10=195,6±2,3. Tyto vzorky již byly vystřiženy, jediná operace, která byla výrobcem zařazena, bylo okartáčování střížné plochy před galvanizováním. Následkem této operace došlo k uzavření kapilár, z kterých pak nemohla vzlítnat kapalina, která byla příčinou špatné adheze galvanické vrstvy. Vložení této operace mechanického očištění a tím ovlivnění střížné plochy se ukázalo být jistým řešením, které však prodražovalo výrobu. Proto výrobce klíčů udělal opatření, které vyplývalo z provedených materiálových expertíz. Nevhodný materiál byl nahrazen ocelí QStE 380 u níž od dodavatele požadoval jemnozrnnou strukturu bez sulfidických vměstků (obr.7). Tato změna vedla k očekávanému podstatnému zkvalitnění střížné plochy bez kapilárních defektů a následkem toho i k požadované kvalitě galvanické vrstvy bez adhezních poškození. Toto řešení se nakonec ukázalo jako nejlepší, neboť rekrytalizační procesy oceli s vyšším obsahem křemíku jsou velmi komplikované. Provedenými metalografickými studiemi se tato skutečnost rovněž potvrdila.

Obr.6 – Heterogenní struktura materiálu je poznamenána různým stupněm proběhlé rekrystalizace

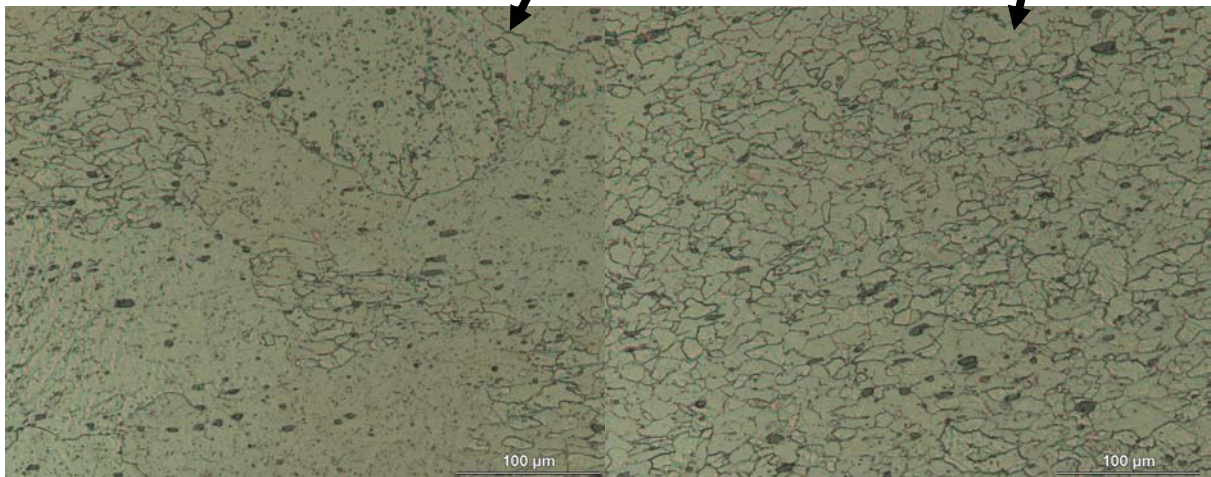
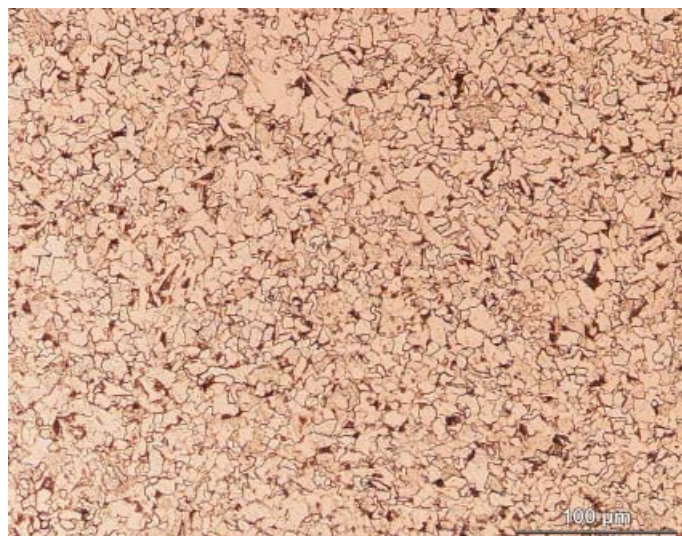
Obr. 7 – Nově použitý materiál QStE380 je jemnozrný a bez sulfidických vměstků. Tato změna iniciovala požadované zlepšení střižné plochy a následně i galvanické vrstvy.
