# OVLIVNĚNÍ KVALITY GALVANICKÉ VRSTVY AUTOMOBILOVÉHO KLÍČE VÝCHOZÍ STRUKTUROU MATERIÁLU

Antonín Kříž<sup>a)</sup> – Miloslav Chlan<sup>b)</sup>

b) VALUE Engineering Services s.r.o. – Univerzitní 1159/53, 301 00 Plzeň

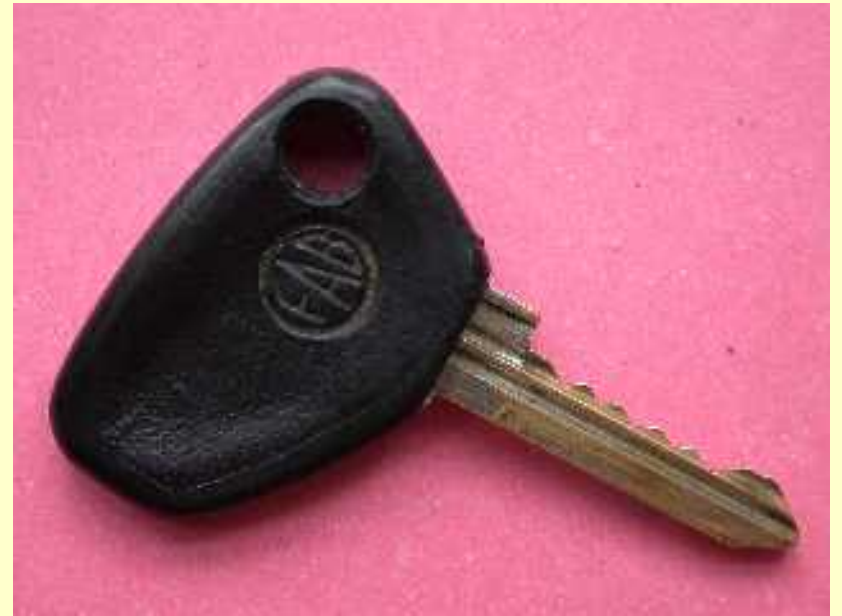
**Dolní střižná hrana  
s četnými defekty**

**Horní střižná hrana**

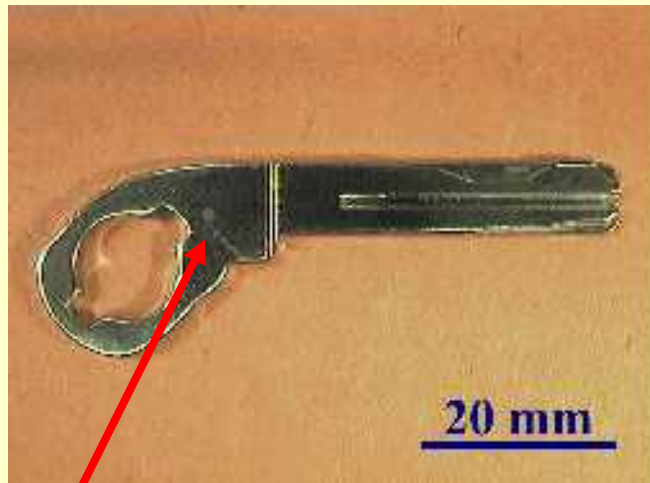
1	2	3	4
Fe	Zbytek	Zbytek	Zbytek	3,9
Ni	1,7	1,2	2,8	Zbytek
Cu	6	6	8	2,2

Metodou kalotestu byla stanovena u „původní verze klíče“ tloušťka niklové vrstvy  $6,5\mu\text{m}$  a měděné mezivrstvy  $1,5\mu\text{m}$

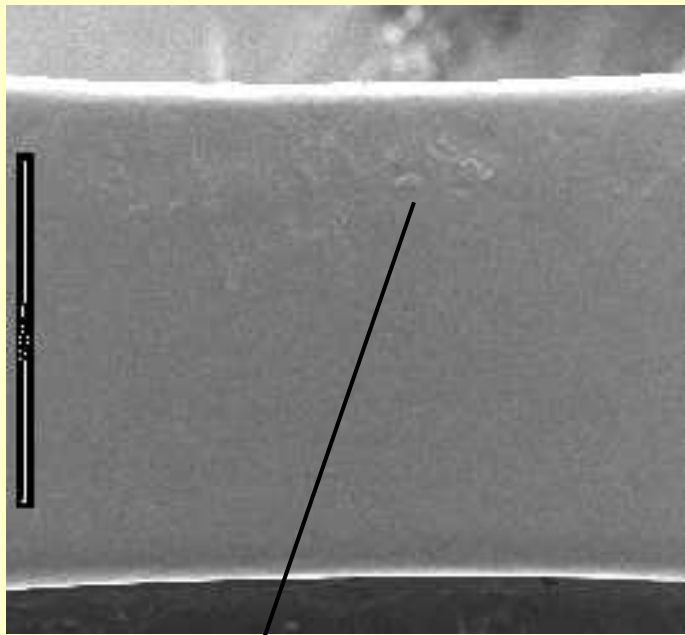
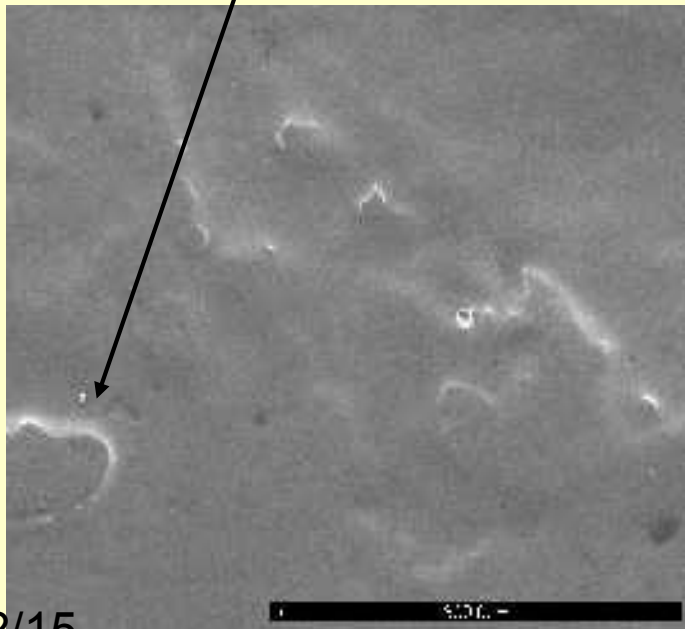
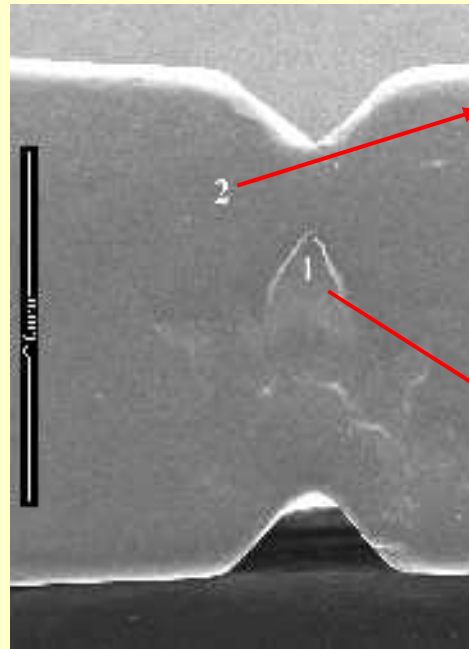
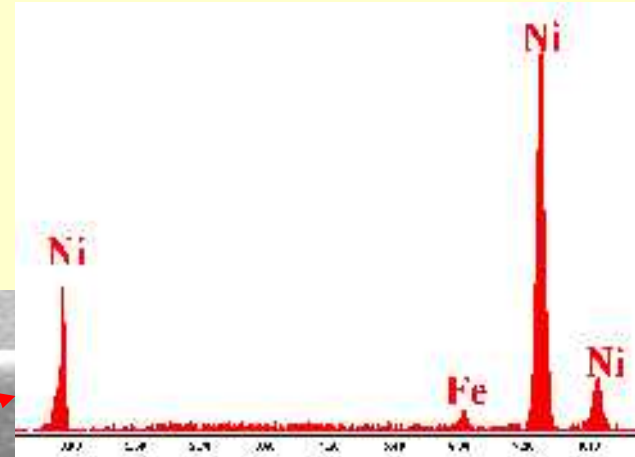
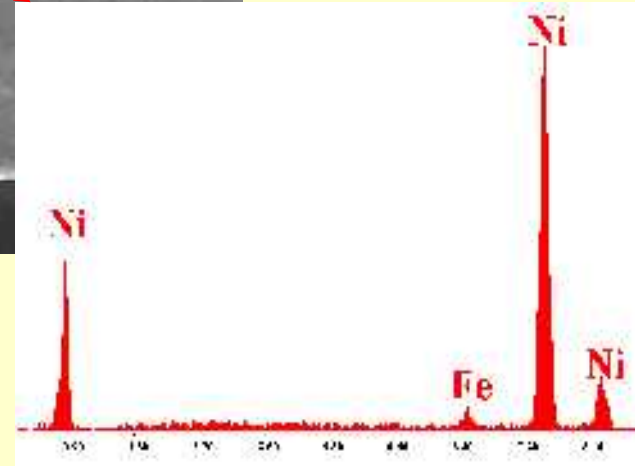
# Nová verze

Metodou kalotestu byla stanovena tloušťka niklové vrstvy 5,4 $\mu\text{m}$  a měděné mezivrstvy 3 $\mu\text{m}$ .

# Klíč – nová verze – změna v očištění před galvanizací + úprava stříhání

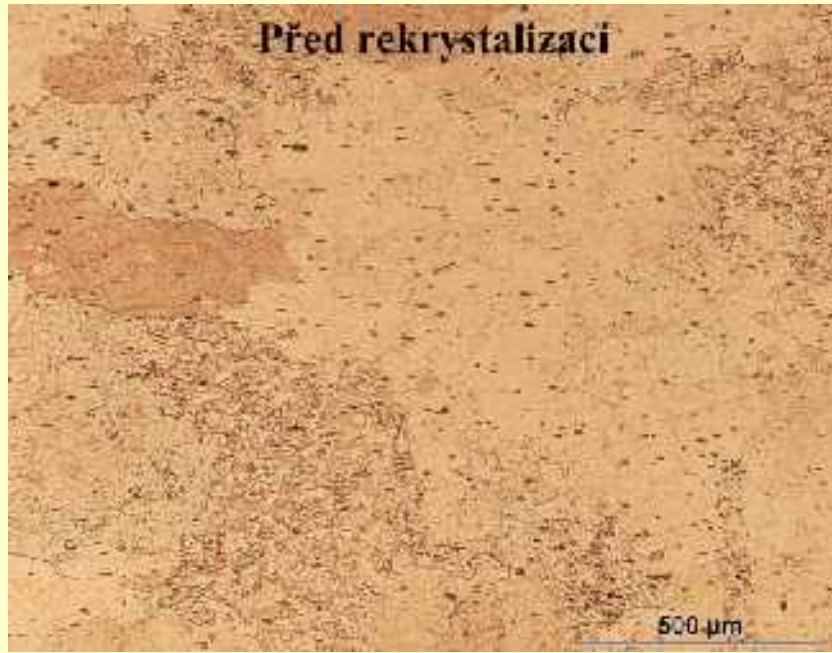
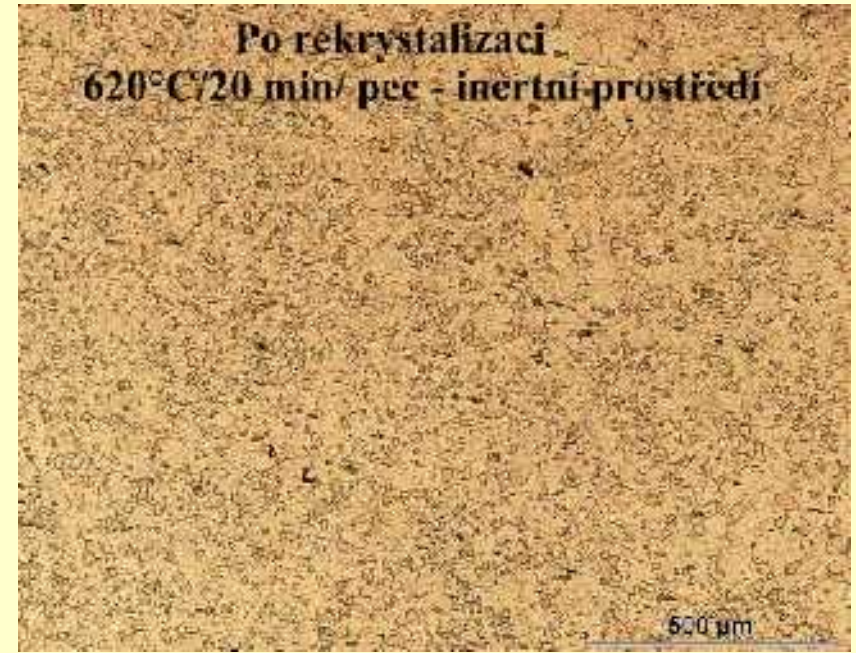
# Strukturní změna – menší velikost zrna následkem rekrystalizace

**Strukturní změna – menší velikost zrna – střížný povrch bez (kapilárních) defektů**
